ИСХ. 43 от 19.02.2014

Приложение №1 к письму
ИСХ. 43 от 19.02.2014

Технические нарушения при установке профилей и лент под торговой маркой Jessup® Glo Brite®.

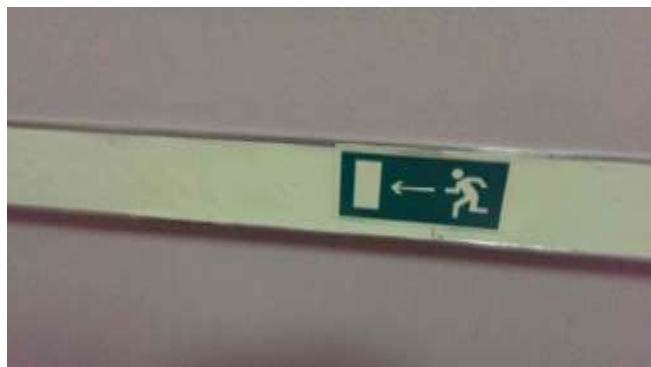
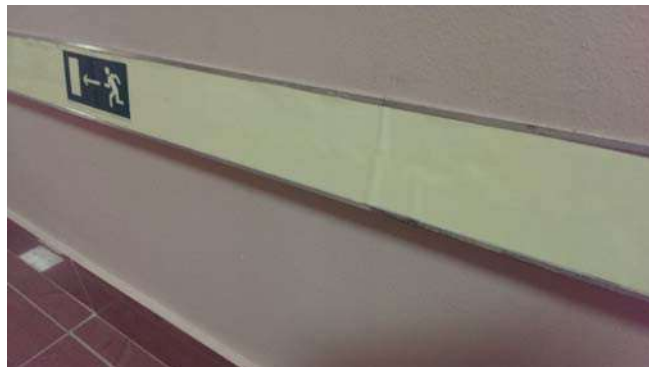
1. При осмотре настенных профилей и лент Jessup® Glo Brite® хорошо заметны пузыри, вспучивания, складки и отслоения ленты от алюминиевого профиля. При попытке оторвать ленту от профиля, лента легко отошла, не оставив следа на поверхности профиля. При осмотре клея, выяснилось, что клей не активизирован.

Не отмечены места механического крепления профилей к поверхности, что не дает возможности демонтировать профили при ремонте помещения без удаления ленты с поверхности профиля.

Нарушен п 8.2.5 ГОСТ Р12.2.143-2009 «Поверхность лакокрасочного покрытия и фотолюминесцентного материала должна быть гладкой, однородной, не должна содержать посторонних включений и загрязнения. Не допускается наличие пузырей, потеков, вспучивания, трещин, кратеров и разрывов, не допускается отслаивание покрытия.»

П.8.1.2 ГОСТ Р 12.4.026-2001 «Конструкция объемных знаков безопасности и сигнальной разметки должна обеспечивать прочность и плотность всех соединений корпусов, надежность креплений, а также простоту монтажа и демонтажа при техническом обслуживании и ремонте.»

Поверхность профиля не обезжирена, при наклейке лент монтажник не натянул ленту и не прижал данные ленты к поверхности профиля. Срок эксплуатации лент, в связи с возможностью отслоения от поверхности профиля из-за перепадов температуры и изменения влажности, не предсказуем. Повторное прижатие пленки к поверхности даст эффект, но из-за наличия жировых остатков технологической смазки на профиле, этот эффект будет временный.

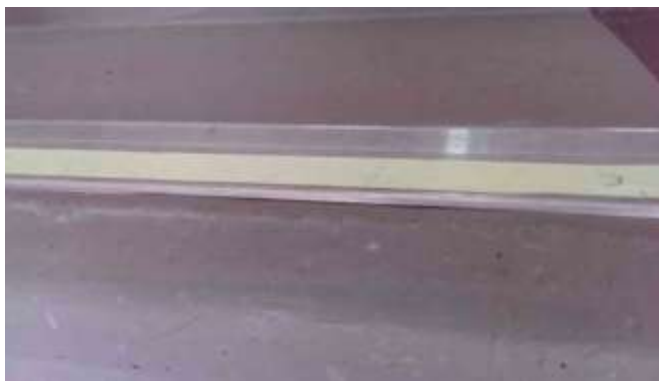
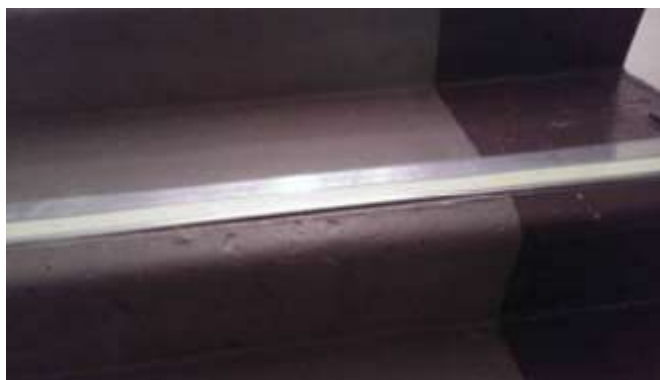
2. При осмотре напольных профилей и лент очевидно, что в качестве обозначения края ступени данное применение не эффективно. Профили отстоят от края ступени более чем на 25-30 мм и не обозначают реальный край ступени в темноте, что может привести к падению.

Профили отходят от поверхности ступени и могут стать причиной спотыкания, а отсутствие противоскользящего элемента может привести к проскальзыванию по гладкой поверхности профиля.

Нарушен п.6.7.2 ГОСТ Р12.2.143-2009 «Каждый край проступи должен быть отмечен полоской фотолюминесцентного материала шириной не менее 20 мм. Такая разметка должна быть выполнена для предотвращения спотыкания или проскальзывания».

Из-за скругления ступеней профиль Jessup® Glo Brite® 9003 устанавливать не рекомендуется.

Возможность устранения: снять профиль, загрунтовать ступени лестницы эпоксидным или полиуретановым грунтом для получения ровной, гладкой, не пористой поверхности и приклеить ленту Jessup® Glo Brite® 7560RU-R-1 непосредственно на закругление ступени. Для предотвращения скольжения приклеить ленту Jessup® Safety Tack® 3375-1 на рабочую часть края ступени.

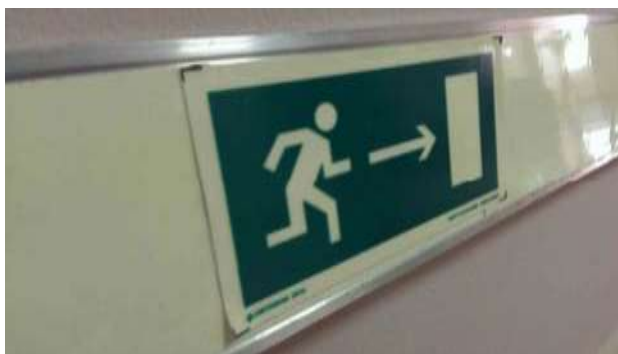
1. При осмотре фотолюминесцентных знаков производства ООО «XXXXXX», расположенных на ленте Glo Brite 7560RU-NT-2 видно, что знаки отклеиваются от поверхности, что обусловлено качеством клеевого слоя, усадкой материала или условиями монтажа данных табличек.

В соответствии с ГОСТ Р 12.2.143-2009 и ГОСТ Р 12.4.026-2001 это не является допустимым.

6.2.8 ГОСТ Р 12.4.026 «Крепление знаков безопасности в местах их размещения допускается осуществлять с помощью винтов, заклепок, клея или других способов и крепежных деталей, обеспечивающих надежное удержание их во время механической уборки помещений и оборудования, а также их защиту от возможного хищения.»

Способы устранения: замена табличек.

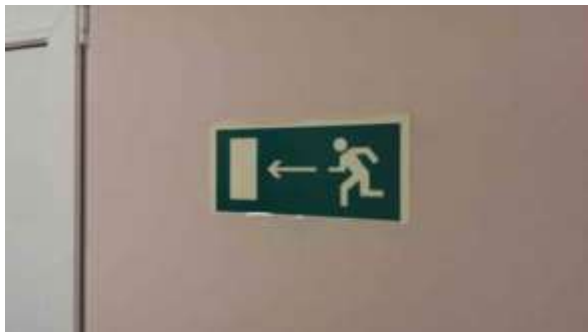
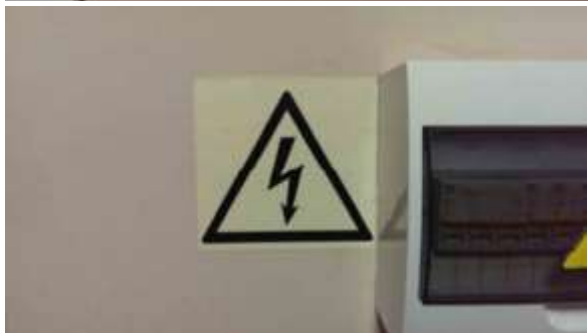
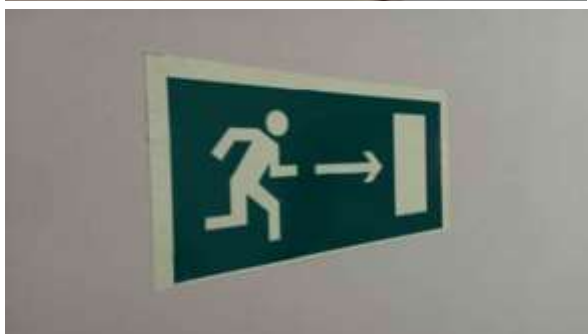
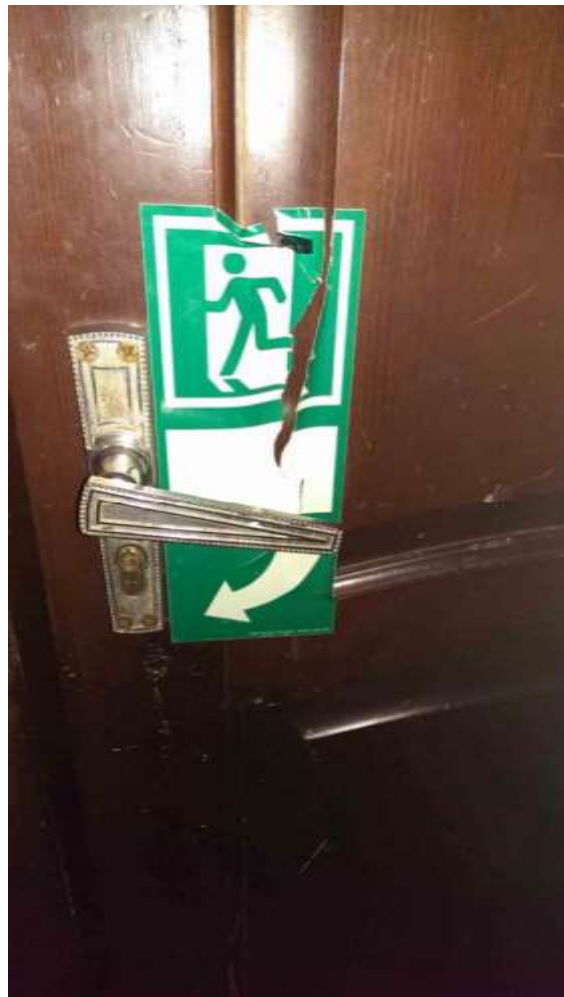
2. При осмотре знаков эвакуации и других фотолюминесцентных знаков, размещенных на стенах зданий выяснилось, что знаки изготовлены с нарушением требований ГОСТ Р 12.2.143-2009 и ГОСТ Р 12.4.026, либо умышленно отрезана часть знака с обязательной служебной информацией согласно ГОСТ Р 12.2.143-2009. По маркировке на лицевой стороне установлено, что использовалась фотолюминесцентная пленка Китайского производства.

Так же, в местах приклеивания табличек присутствуют отслоения фотолюминесцентной таблички от поверхности стены, либо присутствует разрушение табличек в следствии конструктивных особенностей поверхности или самих табличек.

1. Нарушены технические требования ГОСТ Р 12.4.026 раздела 6.3 «Основные и дополнительные знаки безопасности» целиком. (требования к форме, размерам, соотношению размеров цветографического изображения)

2. Нарушены требования ГОСТ Р 12.2.143-2009 п.10.1

3. Так же нарушены требования целостности системы, качества и срока ее эксплуатации.

Способы устранения: замена табличек с применением подложек из негорючего/слабогорючего сертифицированного материала.
